IV 再発・類似事例の分析

【1】禁忌薬剤の投与（医療安全情報No.86）

【2】胸腔ドレーンの大気への開放 (医療安全情報No.133)

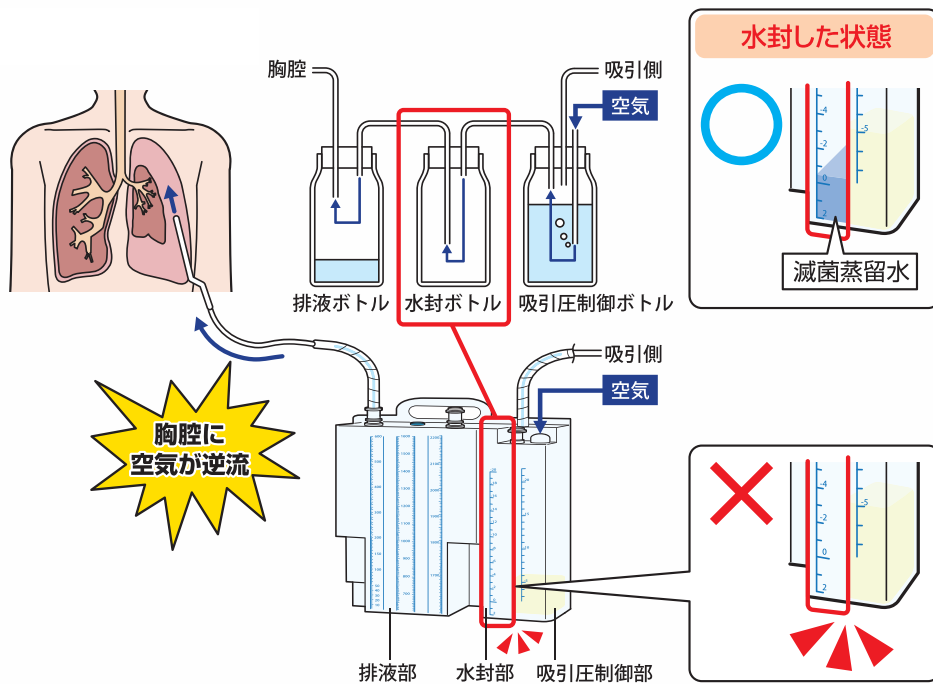
〈医療安全情報No.133「胸腔ドレーンの大気への開放」のイラスト〉

胸腔ドレーンバッグの水封部に滅菌蒸留水を入れないまま接続すると、陰圧の胸腔に空気が逆流し換気が妨げられます。

水封しなかった要因には、胸腔ドレーンバッグの構造を理解していなかったこと、胸腔ドレーンバッグを取り扱うのが初めてであったことなどが挙げられていた。また、その他の背景には、不慣れな状況の中で、手順書や胸腔ドレーンバッグの添付文書などを確認していなかったなどの報告があった。本事業の第50回報告書の分析テーマ「胸腔ドレーンバッグの管理に関連した事例」²⁾でも取り上げたように、胸腔ドレーンバッグは、胸腔内圧と同じ圧になるように水封部に滅菌蒸留水を入れることで、胸腔と大気を遮断する仕組みになっている。胸腔ドレーンバッグを水封しないまま使用すると、胸腔が大気に開放され、空気が胸腔内に流入して気胸を発症する危険性がある。安全に胸腔ドレナージを行うためには、胸腔の解剖生理や、胸腔ドレーンバッグの仕組みを理解することが重要である。そのうえで、胸腔ドレーンの挿入や胸腔ドレーンバッグの交換の際は、胸腔ドレーンバッグを正しく準備する必要がある。医療機関によっては、胸腔ドレーンバッグを病棟に払い出す際は、滅菌蒸留水を一緒にセットにして水封忘れを防止するような工夫を実施している施設もある。本報告書で取り上げた事例を院内で共有し、水封忘れを防止する対策を決めておくことが重要である。また、要因に看護師が初めて胸腔ドレーンバッグを取り扱ったと記載された事例が報告されていることから、周囲に初めて扱うことを伝えることや、リーダー看護師は初めてではないかを確認するなど、看護師の業務の経験状況を把握し、必要に応じてフォローする体制が求められる。さらに、胸腔ドレーンバッグを製造販売しているメーカーにおいては、水封部に滅菌蒸留水を入れる必要があることをバッグ自体に注意喚起するなどの工夫がされることが望まれる。
