障がい者スキーを取り巻く 環境問題～広島県における スキー場のバリアフリー調査から～

Environmental problems involving skiers with disabilities
—The barrier-free situation at ski resorts in Hiroshima Prefecture—

〔要旨〕 広島県内のスキー場のバリアフリー状況を把握することを目的とした。14施設を対象に、障がい者の受け入れ状況と施設バリアフリー状況のアンケート調査を行い、さらに現地調査を行った。障がい者の利用について「許可していない」と回答した施設はなかったが、創業年が早いスキー場は「段差がある」「車いす用トイレがない」などの問題があるものの、ほとんどのスキー場スタッフがサポートを行った経験があった。広島県内のスキー場は、障がい者が自力で利用するのは困難であり、人的支援を要している現状が明らかとなった。施設環境の改善と人的支援の強化を進め、障がい者もウィンタースポーツに参加しやすい環境が整備されることを期待する。

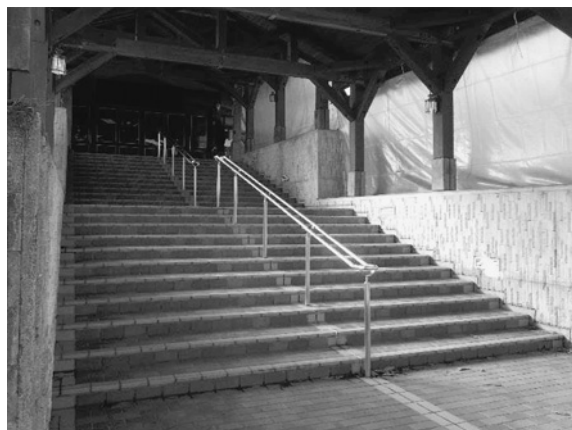
図1 レストハウス前の階段
Bスキー場のレストハウスの一つは入り口に階段があり、階段下の呼び鈴を押すとスタッフがサポートに降りてくる。

現地調査の結果、「アシストサポート体制良好」が6施設(75.0%)で最も多く、「レストハウスまで一人で車いす自走できる」のは3施設(37.5%)であった。「スタッフのサポートなしだが、同伴者一人で可」と回答したスキー場と無記入であったスキー場は、スタッフによるサポートを行うとの回答を得たため、「アシストサポート体制良好」と判断した。「利用不可能」と回答したスキー場は、入り口に段差はなかったものの、駐車場からレストハウスまで勾配11.6～22.2%の坂が約30mあったため「同伴者二人以上必要」と判断した。「レストハウスまで一人で車いす自走できる」と回答したスキー場もスタッフによるサポートを行えるとの回答を得たため、「アシストサポート体制良好」にも加えた。「アシストサポート体制良好」と回答したスキー場のうち1施設は、レストハウスが2つあり、一方は入り口に階段があるためスタッフ

がサポートに向かうが(図1)、もう一方は車いす自走で利用できるため「レストハウスまで一人で車いす自走できる」にも加えた。

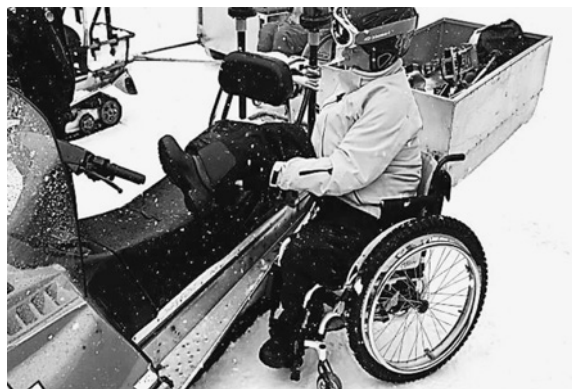
図2 チェアスキーヤーのスノーモービルへの移乗
Bスキー場ではレストハウス、ゲレンデ間の送迎をスノーモービルで行っている。後方のケースにチェアスキーを入れて牽引していく。

スキー場、手話のできるスタッフがいるスキー場はそれぞれ1施設（12.5%）であった。補助犬を伴った利用を許可しているのは7施設（87.5%）であった。障がい者の過去のべ利用者数と障がい者の対応エピソードを示す（表4）。Aスキー場以外では、障がい者のスキー場利用の際に、リフト乗降の介助や段差の乗り越えなど、障がい者のサポートの経験があった。Bスキー場ではスノーモービルによるゲレンデへの送迎も行われていた（図2）。調査を実施したスキー場のべ利用者数の合計は、概算で車いす使用者110名、義足・義手使用者40名、視覚障がい者25名、聴覚障がい者40名、知的障がい者200名であり、知的障がい者と車いす使用者が多かった。

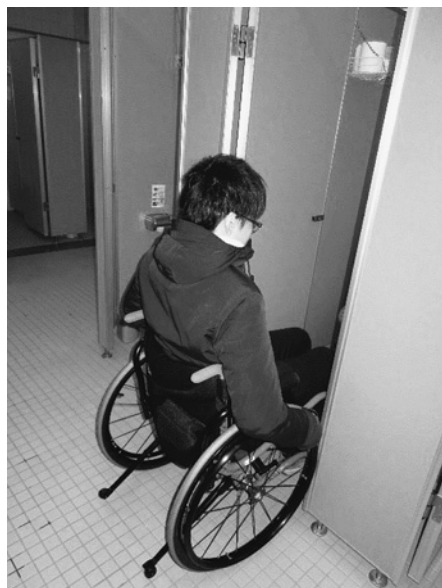
図3 一般の個室トイレ
入口の有効幅員は80cm以下であり、
車いすに乗ったままトイレに入ること
は困難である。

重要と考えられる。また、視覚障がい者は、点字ブロックをはじめとした施設内の点字による案内の導入、聴覚障がい者は文字による案内板の充実等が必要な項目と考える。施設のバリアフリー状況を項目別でみると、最も得点が低かった項目は、点字ブロックと音声誘導装置の設置であった。点字ブロックはCスキー場のみで敷設されていたが、レストハウスの入り口のみで施設内にはなく、全てのスキー場で音声誘導装置を設置していなかった。これらは、整備に多額の費用がかかるが、視覚障がい者の利用が少ないため、設置が進んでいないものと考えられる。トイレのスペースについても、バリアフリーを目指すうえで課題となることがわかった。8施設のうち3施設で車いす用またはユニバーサルトイレであったが、一般の個室トイレは入り口の有効幅員が80cm以下であり、車いすが入らない大きさであった(図3)。また、扉が内開きのものが多く、移乗介助を行うにも困難が生じるスペースや構造であった。スキー場スタッフがトイレまでサポートに入ることは難しく、利用者が一人でトイレに入れることが望ましいだろう。この問題の解決には、車いす用またはユニバーサルトイレがない施設は設置することが必要である。また、段差があるために、レストハウスまで一人でアクセスできないスキー場や自動ドアや引き戸、手すりの導入が進んでいないス
